2019:6

Fakulteten för skogsvetenskap  
Institutionen för skogens ekologi och skötsel

## Beslutsstöd för att finna diken och bedöma behov av dikesrensning

*Decision support system for finding ditches and evaluate the need for ditch  
network maintenance*

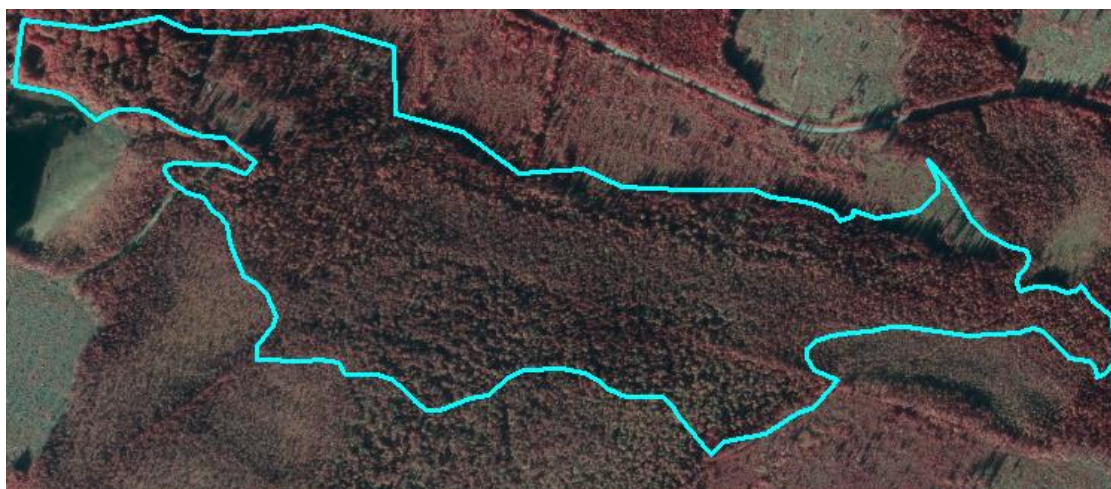
**Figur 2.** På ortofotot syns det väl hur vegetationen skiljer sig längs med diken.

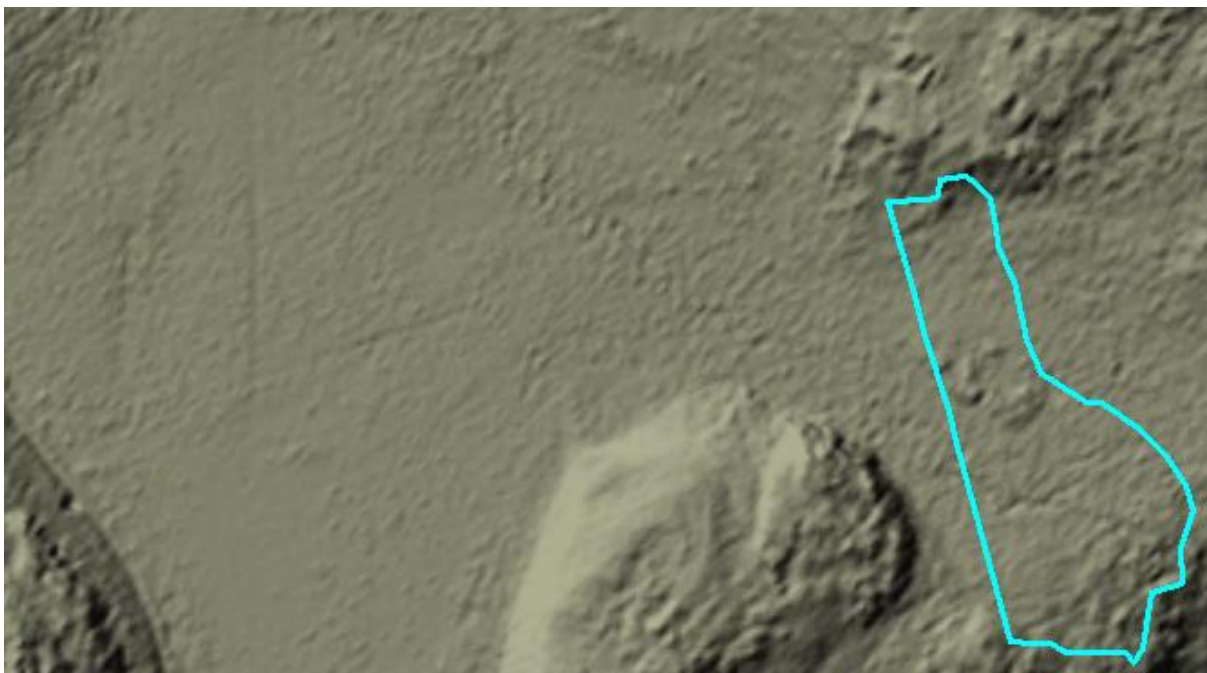
**Figur 3.** I höjdmodellen syns två diffusa linjer som kan vara diken och det bedömdes som MDF. Detta förstärks av strukturerna vänster i bild som visar att dikning utförts i området. Vid fältbesök kunde det dock konstateras vara en bäck.
